## **SZEMLE SZINTŰ FAANYAGVÉDELMI SZAK- ÉRTŐI VÉLEMÉNY**

**Budapest, Papnövelde utca 2.  
Társasház fedélszékéről**

**Tárgy:** Társasház fedélszékének szemle szintű faanyagvédelmi vizsgálata  
1053 Budapest,  
Papnövelde utca 2.

**Készült:** 2013. augusztus 5.

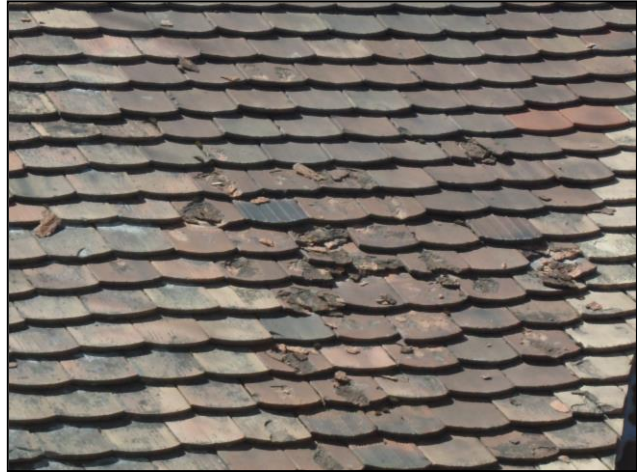
A **hódfarkú cserépfedés** meglehetősen gyenge állapotú. Nagy felületen hiányzó és lecsúszott, cserepeket ugyan nem látni, de a cserepek 40-45%-a erőteljesen repedezik, mállik.

1. fotó Töredező, málló cserepek

**Javaslat:** A héjazat állapotát folyamatosan szemmel kell tartani és a tönkrement, törött cserepeket mielőbb pótolni kell. A társasháznak az elkövetkezendő években érdemes lesz kalkulálni a héjazat teljes felújításával, cseréjével is. A héjazat megbontásakor a szarufa külső éleinek védőkezelését is el kell végezni

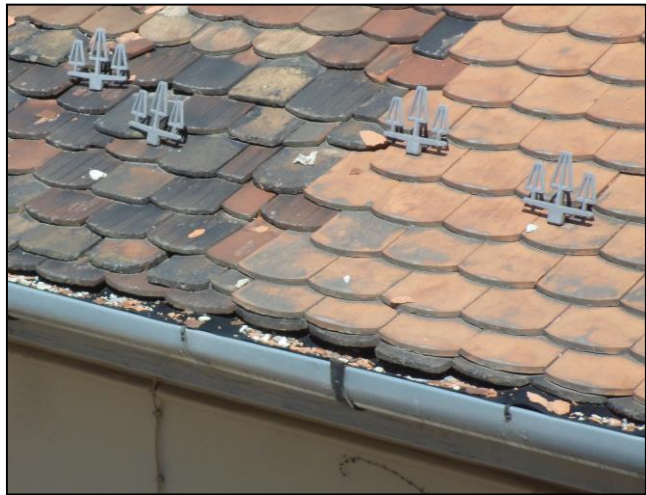
A probléma viszont, hogy a málladozó, töredező cserépdarabok a hálón fennakadnak és mivel a háló nem mindenhol nyúlik túl a csatorna peremén, azok előbb-utóbb belepotyognak az ereszcatornába, és fokozatosan eltömik azt.

Ha az esővíz nem folyik le a csatornán, akkor visszafolyik a tetőtérbe, ami az alsó csomópontok ázásához, gombásodásához vezet.

2. fotó Töredezett cseréndarabok az ereszcatornában

**Javaslat:** A héjazat cseréjével, a málladozó cserepek cseréjével a probléma meg fog szűnni. Addig is célszerű a csatorna időszakos tisztítását elvégezni, megelőzve az elzáródást.

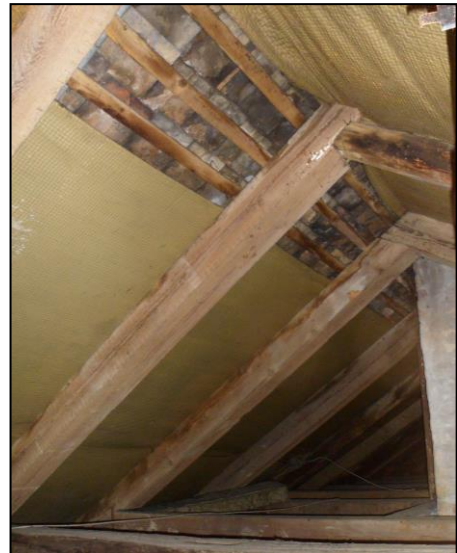
A **beépített tetőszakaszon** a cseréplécek alá fóliaborítást is tettek, viszont elkövették azt a triviális ám ilyenkor gyakori hibát, hogy a szaruzaton fekvő fóliaborítás és a cseréplécek közé nem tettek a szaruzattal párhuzamosan futó ellenléceket, melyeken keresztül a lécek között megrekedő levegő, esetleg az oda bejutó nedvesség kiszellőzhet.

Ennek következményeként a fólia fölötti cseréplécek erőteljesen be szoktak penészedni, megkönnyítve a magasabb rendű korhasztó gombák megtelepedését.

A fóliaborítást nem bontottam ki, de feltételezhető, hogy a cseréplécek állapota a beépített részen penészes, esetleg gombafertőzött.

3. fotó Fóliaborítás a beépített tetőrész

**Javaslat:** A héjazat cseréje során a cseréplécek alá az ellenlécezés pótlását is el kell végezni úgy, hogy a fóliatakarás fölé a kiszellőztetést biztosító szellőzőcserepek is kerüljenek.

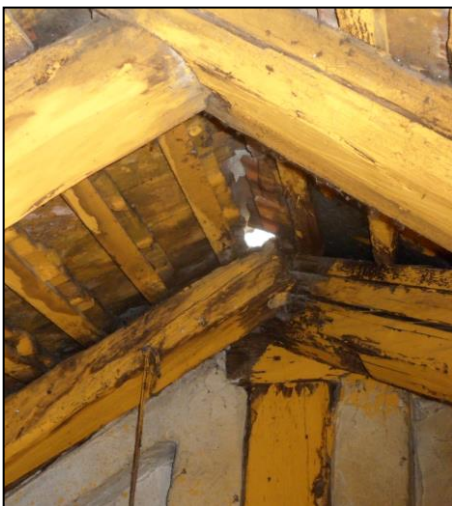
A **kúpcerép hibájából, eredő beázás** látható a **2-es főszaruállás csúcsában**, a félnyeregterető és szomszéd ház falának találkozásánál, illetve a **21-es vápaszaru csúcsában**. Ezekben a helyeken már feltehetően a szarufa külső élei is gombafertőzöttek.

4. fotó A 2-es főszaruállás csúcsa belülről

**Javaslat:** A kúpcserép illetve bádogozás javítását feltétlenül el kell végezni, a beázást megszüntetni. A héjazat magbontásakor a szaruzat külső éleit a károsodott részek eltávolítása után **Kulbanol** faanyagvédőszerrel alaposan mélyvédeni és felületkezeleni is kell.

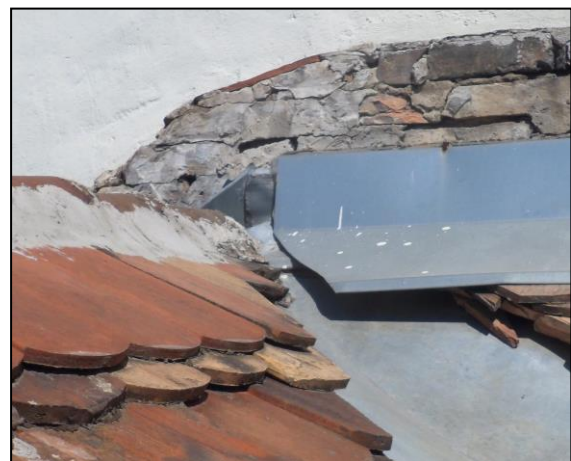
5. fotó A 2-es főszaruállás csúcsa kívülről

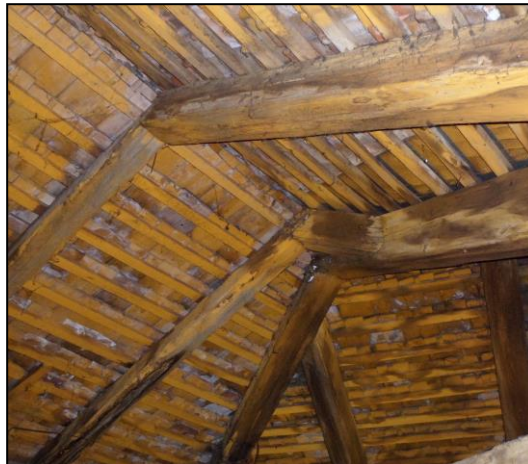
6. fotó A 21-es vápaszarú beázása a hibás kúpcserép fedés miatt

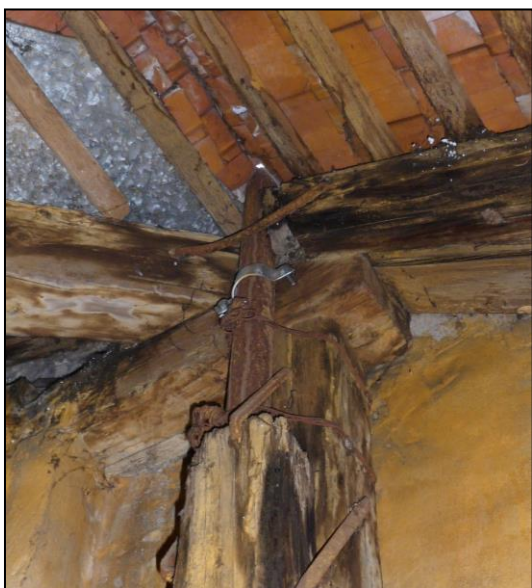
A **8-as vápaszaru csúcsában** a parabola antenna alatti héjazatáttörés hibája, a bádogozás hiánya miatt a teljes csomópont ázik. A csomópont több eleme már reveskorhadt és a felső élein feltehetően aktívan gombafertőzött.

7. fotó A 8-as vápaszaru antennaáttöréstől ázó csomópontja belülről

**Javaslat:** A beázásokat a bádogozás szakszerű pótlásával mielőbb meg kell szüntetni, vagy ha az antennákra már nincs szükség, célszerűbb azokat lebontani. A munkálatok során a héjazat megbontásakor a felső elemeket ellenőrizni kell. A **8-as csomópontnál** az elemeket szükség esetén meg kell erősíteni vagy cserélni. Amennyiben a csomópont még megmenthető (ez a héjazat megbontásakor válik láthatóvá), a szaruzat és oszlopok felső éleit a károsodott részek eltávolítása után **Kulbanol** faanyagvédőszerrel alaposan mélyvédeni és felületkezelní kell.

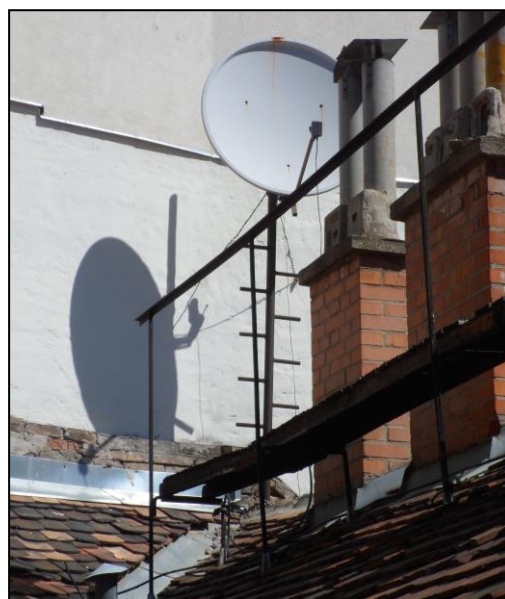
8. fotó A 8-as vápaszaru antennaáttörése

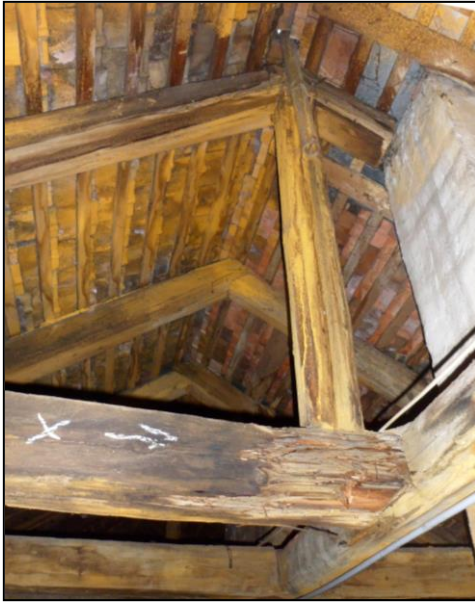
A **13/1-es szaruállás** gerinc alatti csomópontjának tönkremenetele ugyancsak a **szakszerűtlen antennaáttörés** kialakításának hibájából ered. Itt a bádogozás helyett egy átylukasztott gumilappal próbálták megoldani a vízszigetelést, mely olyan jól sikerült, hogy a beázás okozta gombafertőzéstől mind a szarufa, mind a csonka torokgerenda és a rajta lévő segédoszlop is **cserére**, megerősítésre szorul. A folyamatos beázás miatti aktív *Házi kéreggomba* fertőzéstől a torokgerenda már meg is roppant, a csomópont hamarosan akár leszakadhat.

9. fotó A 13/1-es antennaáttörés miatt beázó, megroppant, gombás csomópont,

A **13/1-es csomópont** csonka torokgerendáját és segédoszlopát ki kell cserélni. A szarufát is javasolt deréktól csonkolni és kicserélni, de a héjazat javítása során, a felső élek ellenőrzésekor kiderül, hogy **Kulbanollal** végzett mélyvédő kezeléssel és palló-melléfogásos megerősítéssel megtartható-e.

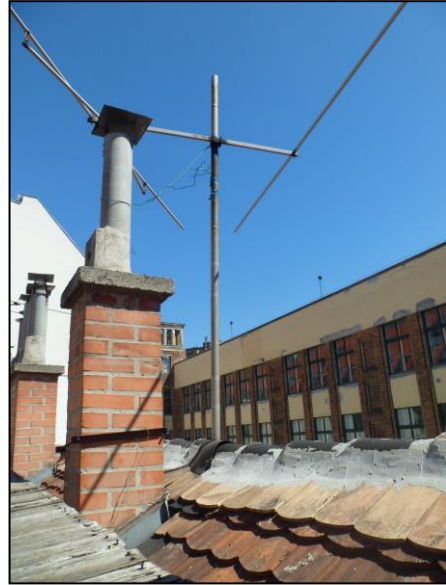
10. fotó A 13/1-es csomópont hibás antennaáttörése

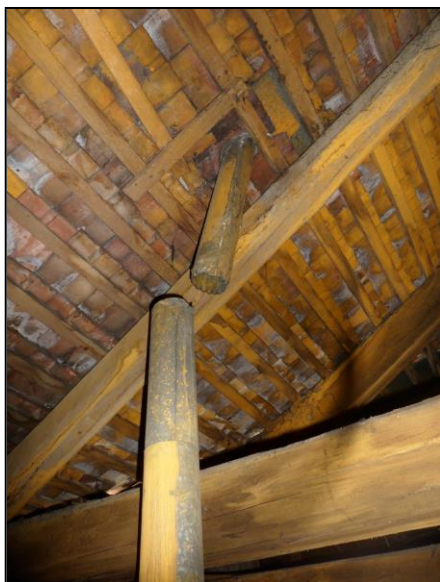
A 18-as szaruállás **ejtővezetéke** a cserépfedés alatt szétcsúszott, ezért a héjazatáttörés bádogozása is elmozdult. Ez potenciális beázásveszélyt jelent.

11. fotó Szétcsúszott ejtővezeték

**Javaslat:** A kéményseprőjárda felújítása során az ejtővezetékét össze kell illeszteni, az elmozdult bádogozást megigazítani, szükség esetén javítani kell.

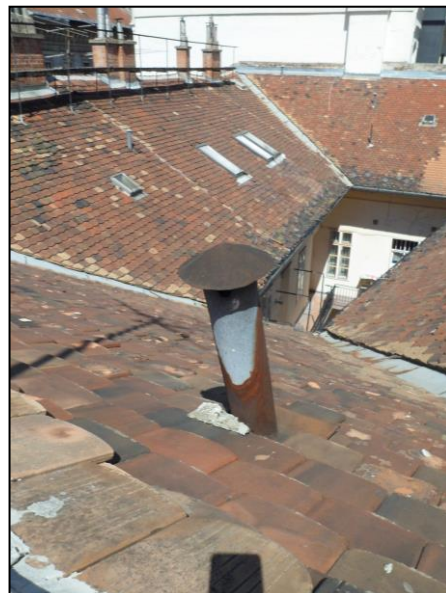
12. fotó A 18-as szaruállás elmozdult, javításra szoruló ejtővezetéke

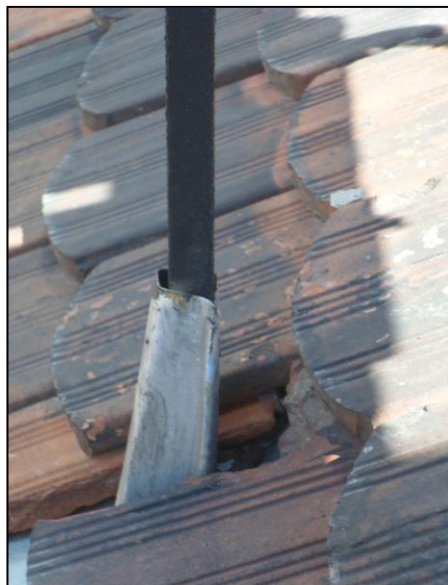
A kémény és kéményseprőjárda papucskok bádogozásai többnyire elfogadható állapotban vannak. Mivel a tervek alapján a járda szerkezetét tartó, a szarufákba rögzített acélváz továbbra is megmarad, a javítás során a kéményjárda-papucskok bádogozását kívülről egyenként megvizsgálva is ellenőrizni kell. Néhány papucsnál látható, hogy a bádogozás a kéményjárda tartószerkezetét nem takarja megfelelően, így itt a beszivárgó víz miatt, a szarufa külső éle szinte egészen biztosan gombásodottak.

**13. fotó** Rosszul takaró kéményjárda-papucs bádogozás

**Javaslat:** A kéményjárda papucskok bádogozásának kismértékű hibája is komoly beázásokhoz és gombafertőzéshez vezet, ezért a kéményjárda felújításakor elengedhetetlen a papucskok állapotának egyenkénti alapos ellenőrzése. A hibás vagy elöregedett papucsbádogozást elengedhetetlenül javítani, esetleg cserélni kell.

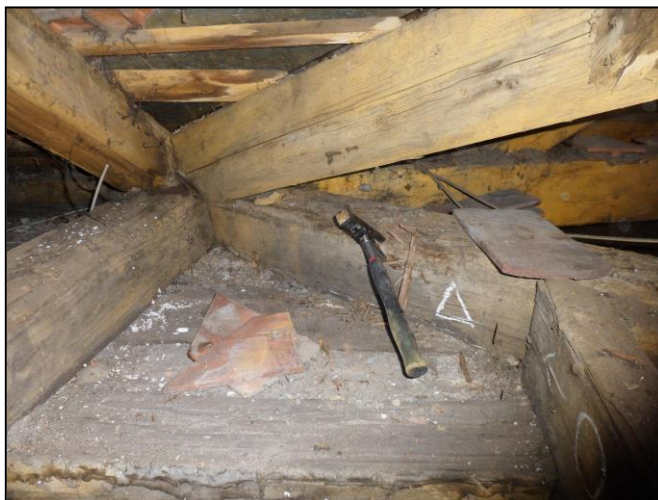
A *8-as vápaszaru alsó csomópontjában*, az aktív házi kéreggomba fertőzés már a gerendák alatt, a deszkázaton is megjelent.

14. fotó A 8-as vápaszaru alsó csomópontja

**Javaslat:** A csomópont bárdolása, felülettisztítása, felületkezelése és mélyvédelemle **Kulbanol** faanyagvédőszerrel.

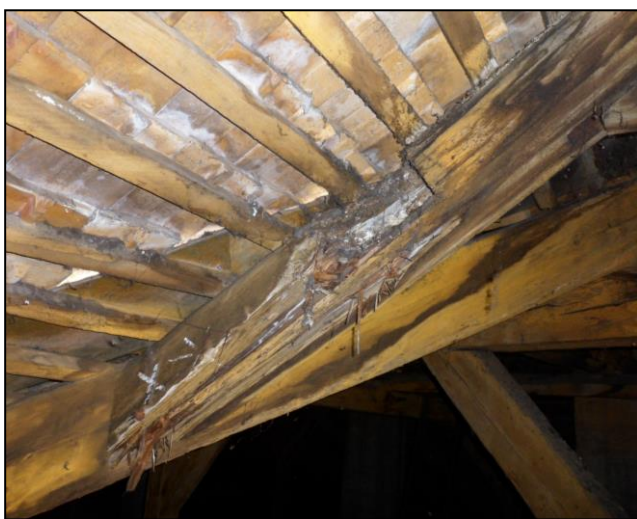
15. fotó A gombafertőzött 21/3-as szarufa

A *21/3-as belső oldali mellékszaru*fa beázás miatt aktívan *Házi kéreggomba* fertőzött, teljesen tönkrement és fölötté a cseréplécezés is gombásodott.

**Javaslat:** A szarufa és a cseréplécek cseréje. A kapcsolódó csomópontok faanyagát bárdolás, tisztítás után felületkezelni, és **Kulbanol** védőszerrel mélyvédeni kell.

Az új cserépléceket **Wolmanit QB-1** oldattal kezelve javaslom beépíteni.

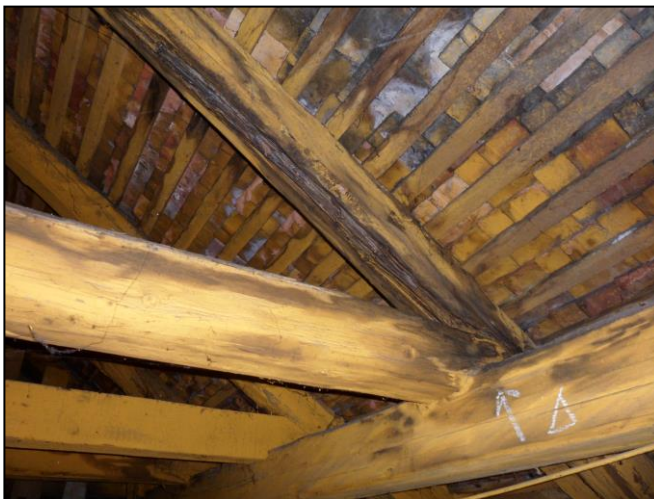
A 23/2-es belső oldali mellékszarufa és a torokgerenda a derékszelemen fölött ázott és reveskorhadt.

7. fotóA 23/2-es reveskorhadt csomópont

**Javaslat:** A felület bárdolása és tisztítása után a csomópontot mélyvédeni kell és szükség esetén átmenőcsavaros pallómelléfogással megerősíteni.

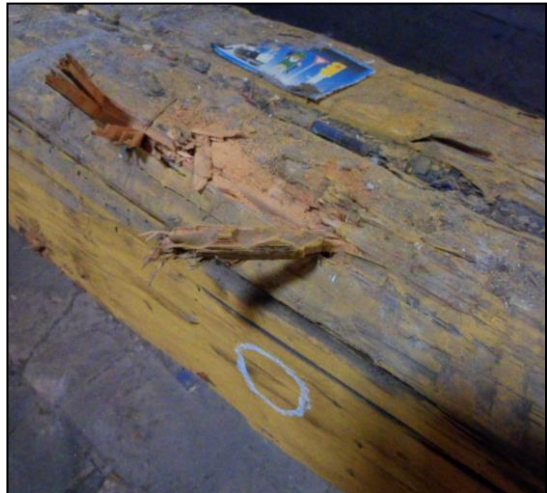
A szerkezeti elemek egy részén 1-2 cm mélységű, felületi *Házicincér* és *Közönséges kopogóbogár* fertőzést találtam, de köszönhetően a túlméretezett keresztmetszetű szerkezeti elemeknek, ilyen mértékű károsítás még nem okoz a szerkezet állékonyságát veszélyeztető szilárdságcsökkenést.

A rovarfertőzés már nem aktív. Rovarok nagy valószínűséggel még a *Mikotox* faanyagvédőszerrel való kezelést megelőzően károsították a fedélszék faanyagát, és azt feltehetően a jövőben is kerülni fogják.

A rovarfertőzött elemek mennyisége az összes beépített anyag mennyiségéhez viszonyítva nem számottevő, 5% alatti.

**Javaslat:** Mivel a rovarfertőzés nem aktív és a szerkezet faanyagvédő szerrel már kezelve van, rovarfertőzés megelőzése szempontjából jelenleg nincs szükség további intézkedésekre.
