## **SZEMLE SZINTŰ FAANYAGVÉDELMI SZAK- ÉRTŐI VÉLEMÉNY**

**Budapest, Papnövelde utca 2.  
Társasház fedélszékéről**

**Tárgy:** Társasház fedélszékének szemle szintű faanyagvédelmi vizsgálata  
1053 Budapest,  
Papnövelde utca 2.

**Készült:** 2013. augusztus 5.

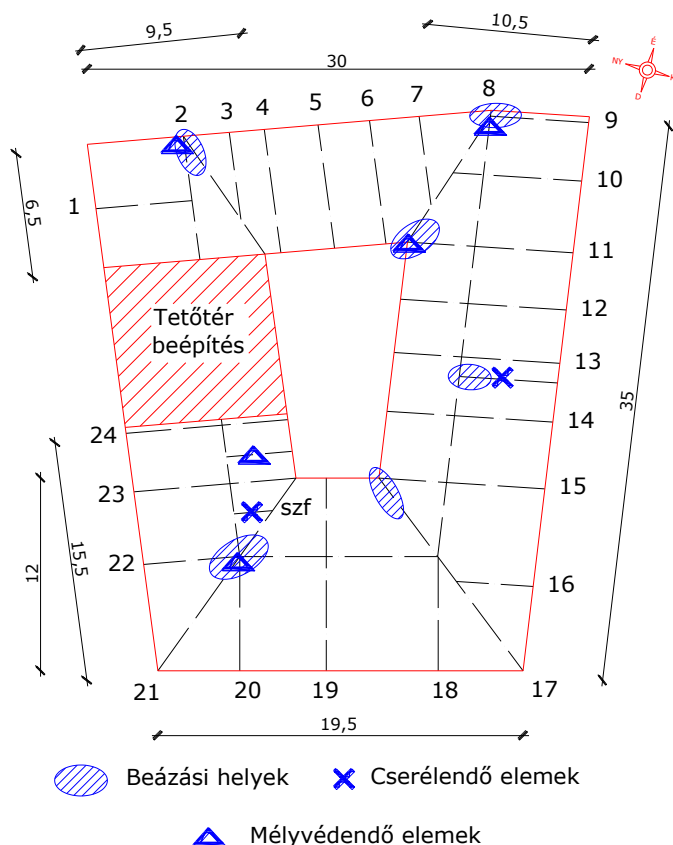
*A fedélszék vázlat*

Az épületről méretezett alaprajz nem állt rendelkezésemre. Az általam készített alábbi vázlatrajzon a fedélszerkezet kerekített értékeket tartalmazó méreteit és a helyszínen is megszámozott főszeruállásokat jelöltem.

A tetőszerkezet alapterülete megközelítőleg 730 m<sup>2</sup>.

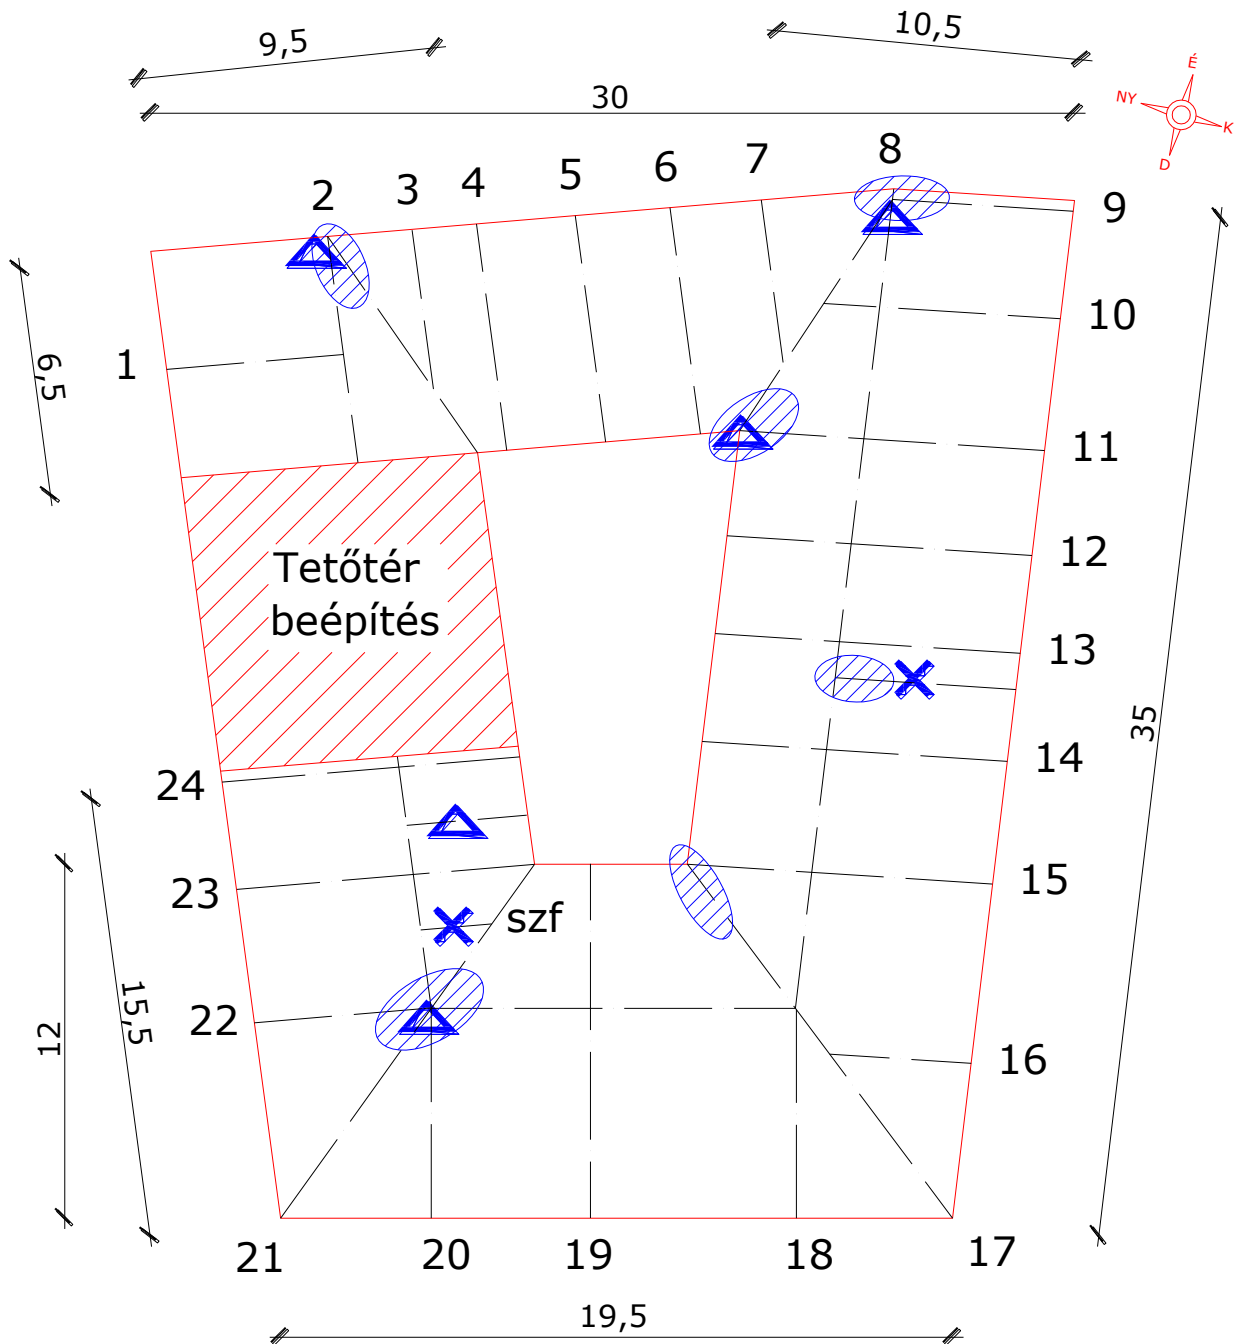
(A szerkezet vázlata)

A fedélszerkezetről készített méretezett felmérési rajz nem állt rendelkezésemre, a szakvélemény mellékletében szereplő általam készített rajz vázlat jellegű. A jelentősen károsodott elemek helyének könnyebb beazonosítása miatt a főbb fertőzési pontokat és beázási helyeket a vázlatrajzban is megjelöltem.

A szerkezeten régebbi és néhány helyen **friss beázási helyeket** is találtam. A jelentősebb beázási helyeket a mellékletben megtalálható vázlatrajzon jelöltem.

Beázási helyek
